Of. RRDO.4 – 051/2015

Ref. Of.046/2015-CMP

Em atenção ao ofício supracitado, a SABESP, informa que os serviços, de desobstrução de esgoto da Rua Rio Grande do Sul, 31 foi executado em 30/01/15, devido a dependência do caminhão combinado.

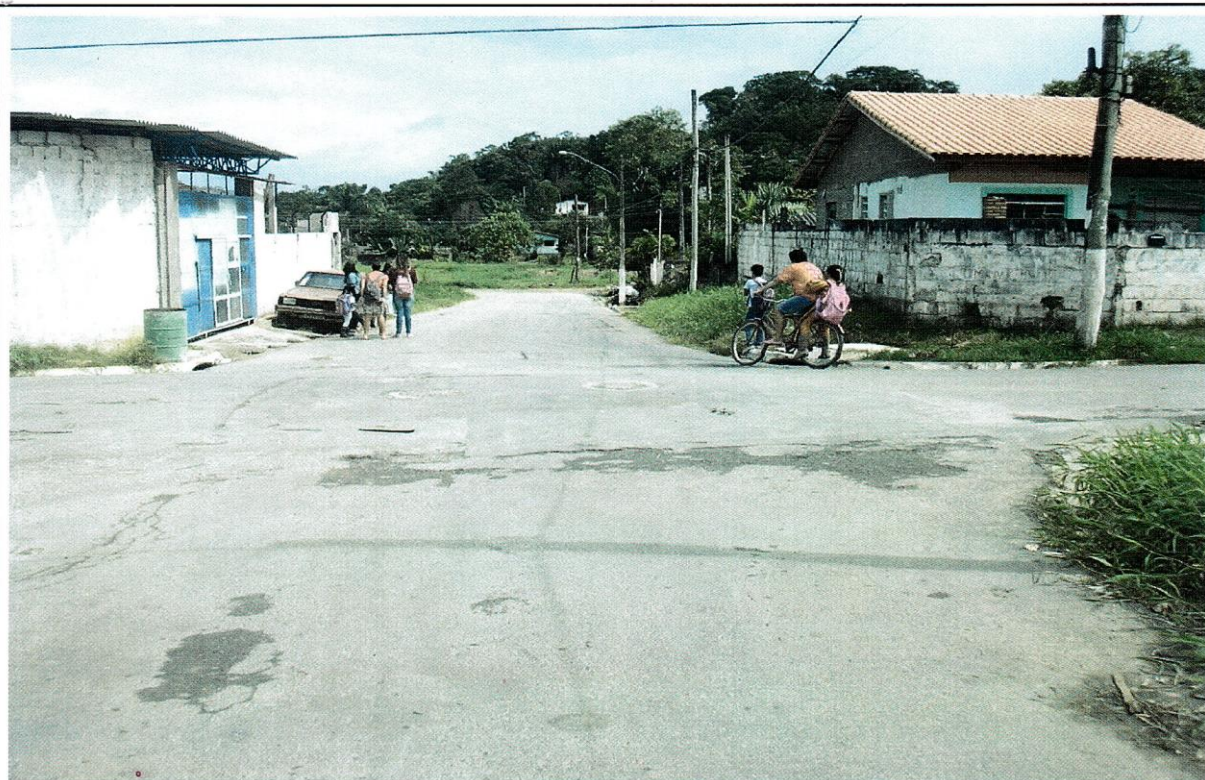
| FOTO 1 | Local citado sobre vazamento de esgoto, atendido pela SS 095-42250/15 |

| LEGENDA: | Rua Rio Grande do Sul, altura do nº 48 |

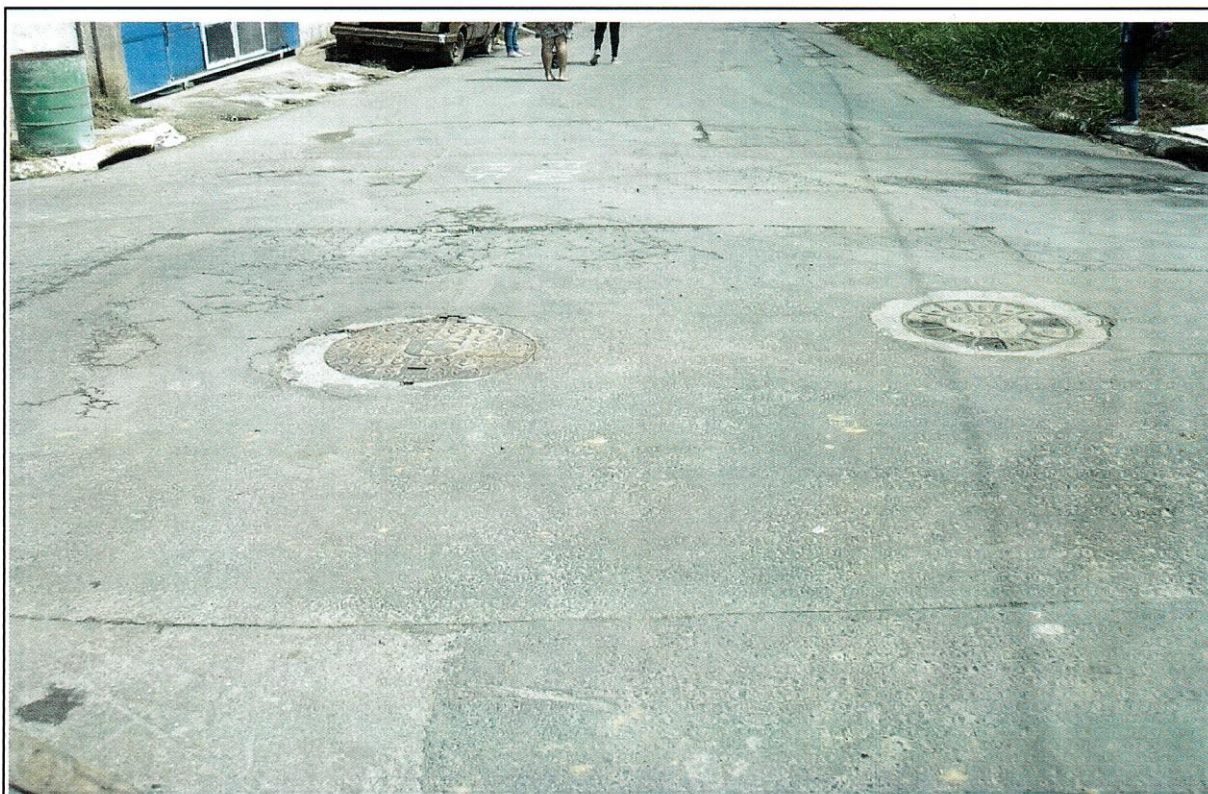
| FOTO 02 | PVs que transbordaram |

| LEGENDA: | Rua Rio Grande do Sul, esquina com a Rua Minas Gerais |

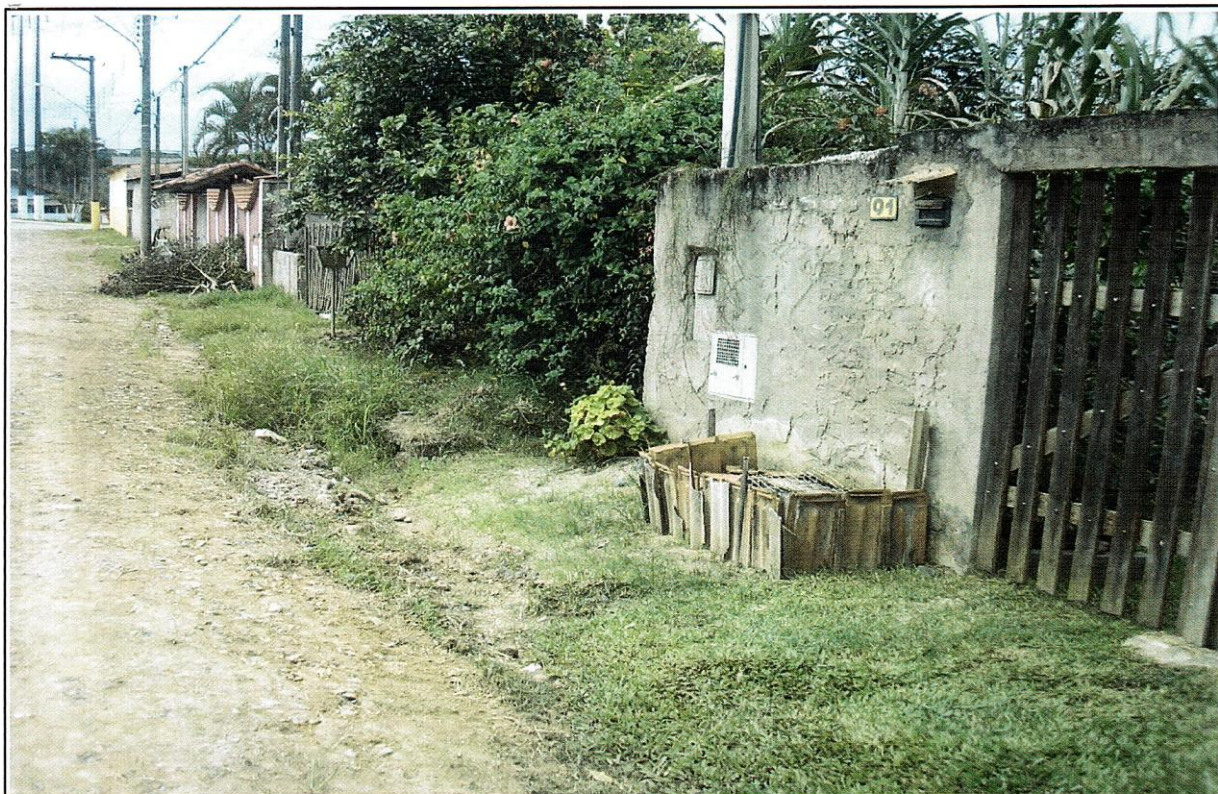
| FOTO 1 | Local citado sobre vazamento de esgoto |

| LEGENDA: | Rua Félix Cugler, altura do nº 91 |

Quanto a Rua Félix Cugler, trata-se de galeria de águas pluviais, onde dois imóveis com soleira negativa despejam esgoto na vala. Lembrando que esses imóveis não estão conectados a rede coletora de esgoto e que a rua onde passa a rede coletora de esgoto foi atendida com a lavagem da mesma.

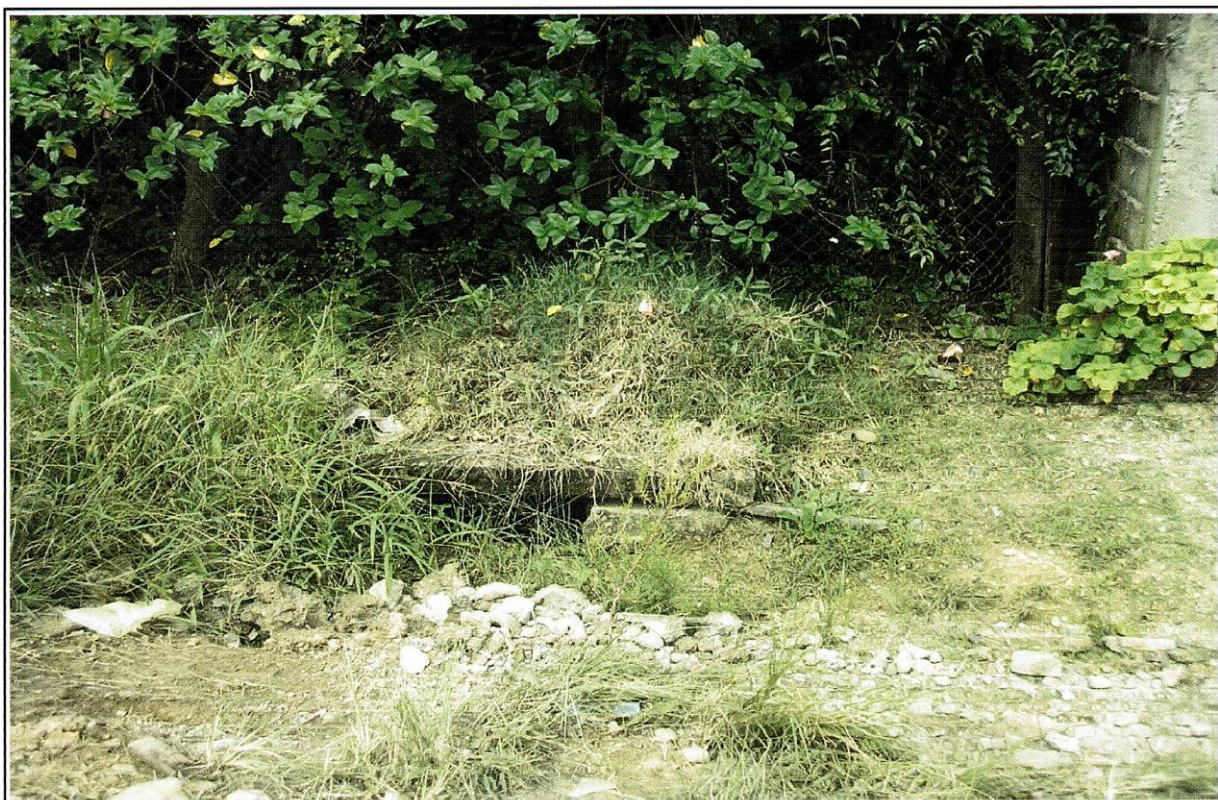
| FOTO 02 | Local citado sobre Vazamento de esgoto |

| LEGENDA: | Rua Félix Cugler, altura do nº 91 |

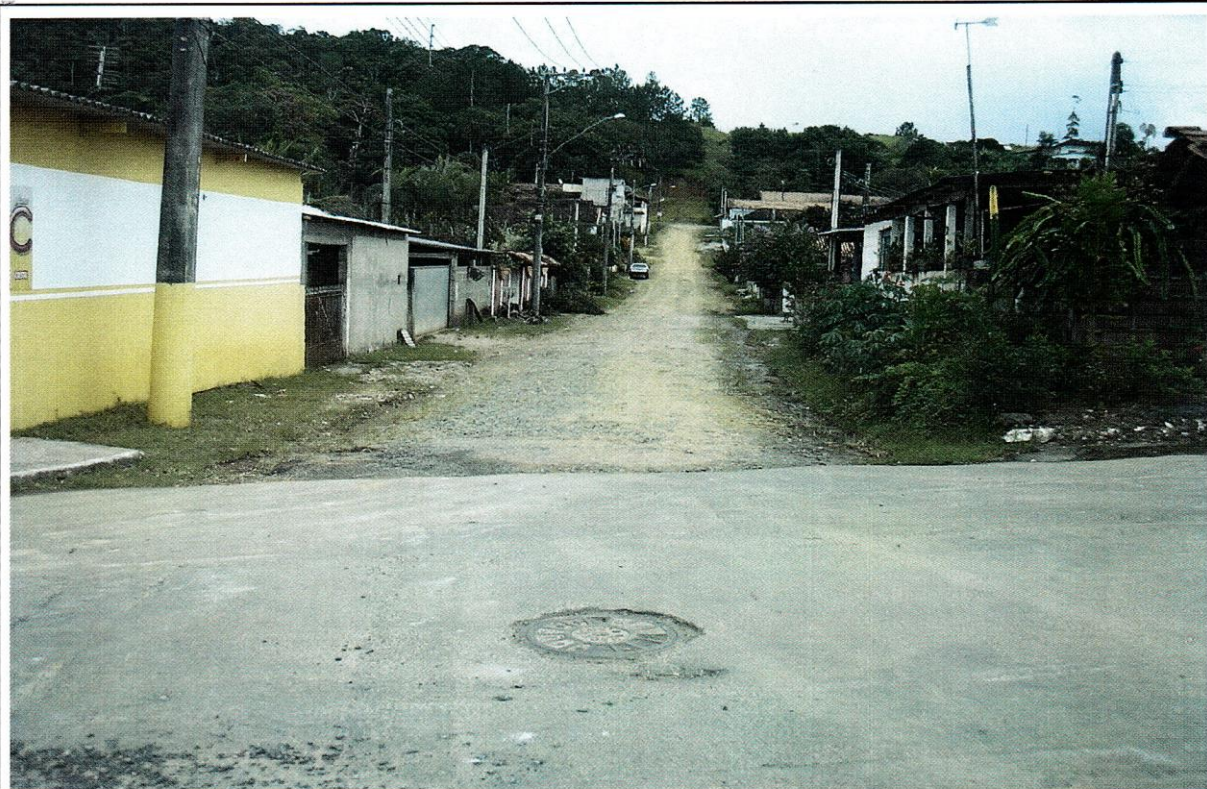
| Foto 02 | PV no cruzamento da rua Dr. Gustavo Paulo Schultz |

| Legenda | Rua Félix Cugler - visão da rua toda |

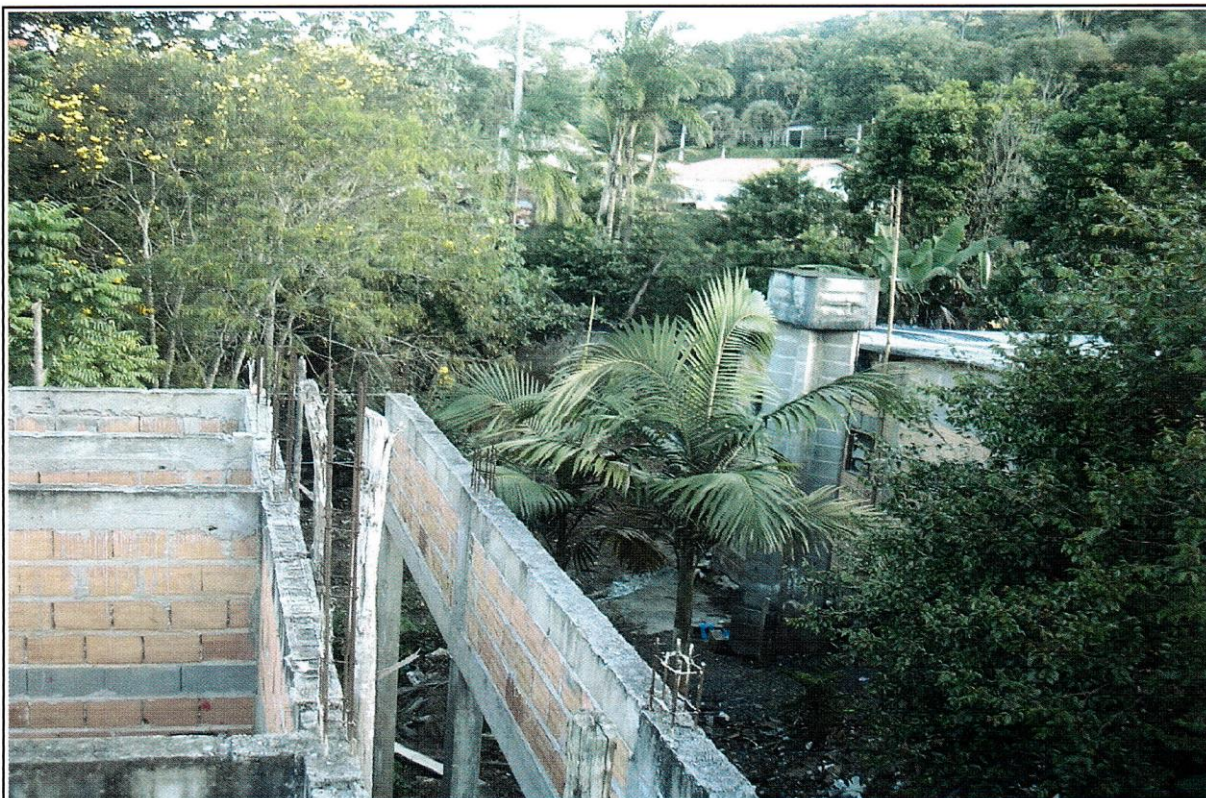
| Foto 02 | Baixada entre as rua Félix Cugler e Pedro Cugler |

| Legenda | A galeria da prefeitura capta agua das chuvas pelo fundo dos imóveis |

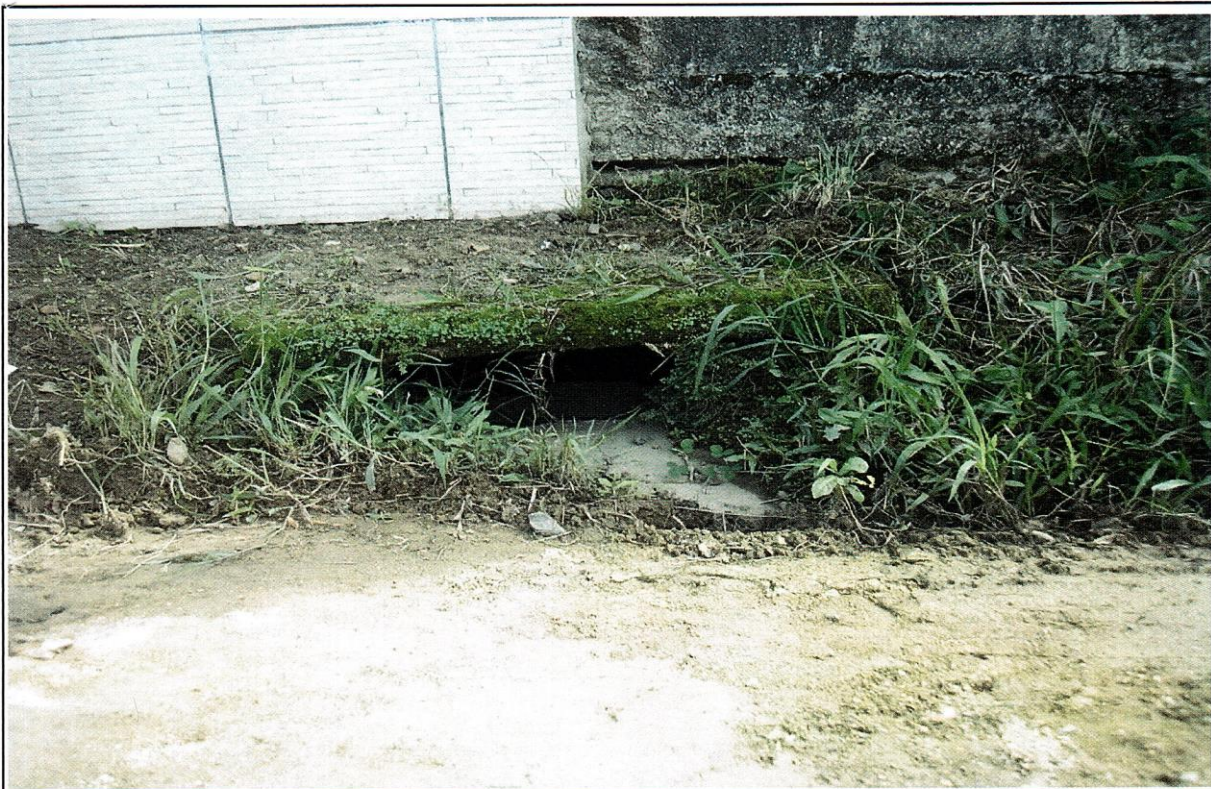
| FOTO 1 | Rua Félix Cugler lado direito, galeria da prefeitura |

| LEGENDA: | O tubulão vem da Rua Pedro Cugler |

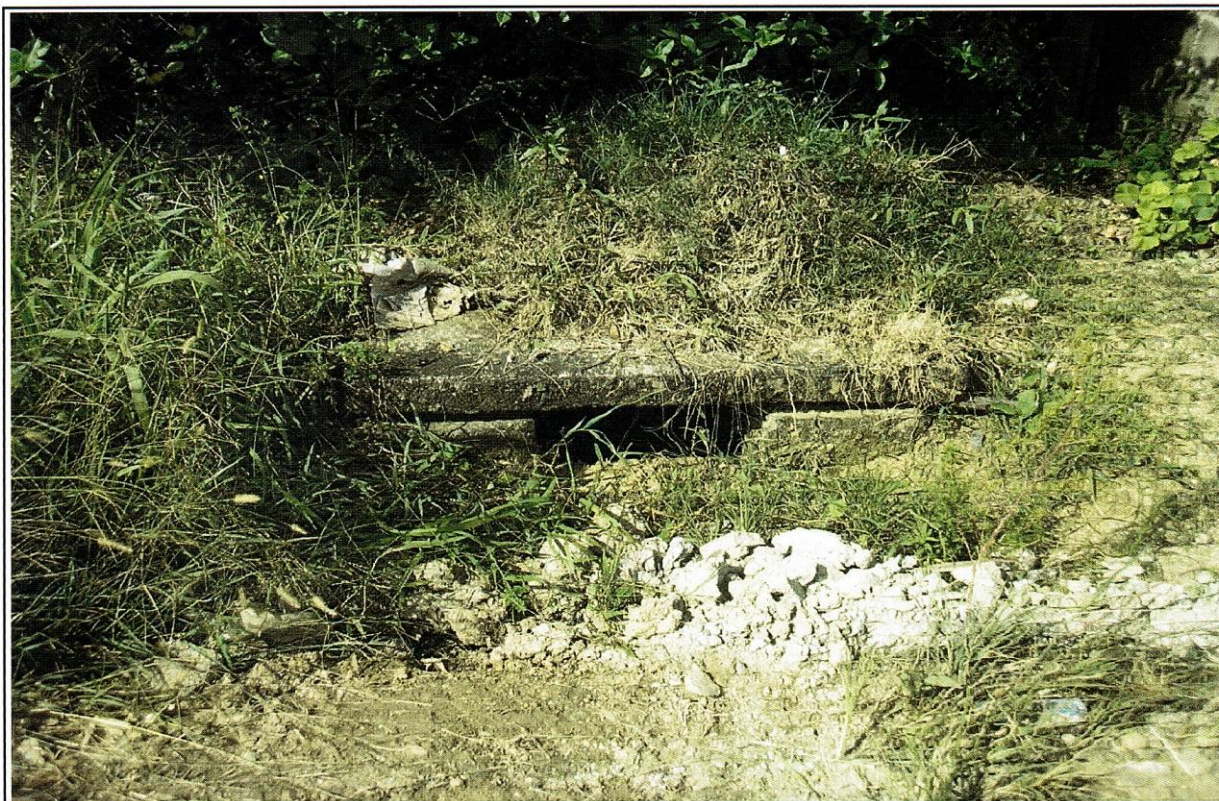
| FOTO 02 | Rua Félix Cugler lado esquerdo, galeria da prefeitura (ao lado do nº 91) |

| LEGENDA: | O tubulão segue em direção à vala e ao Rio das Pedras |

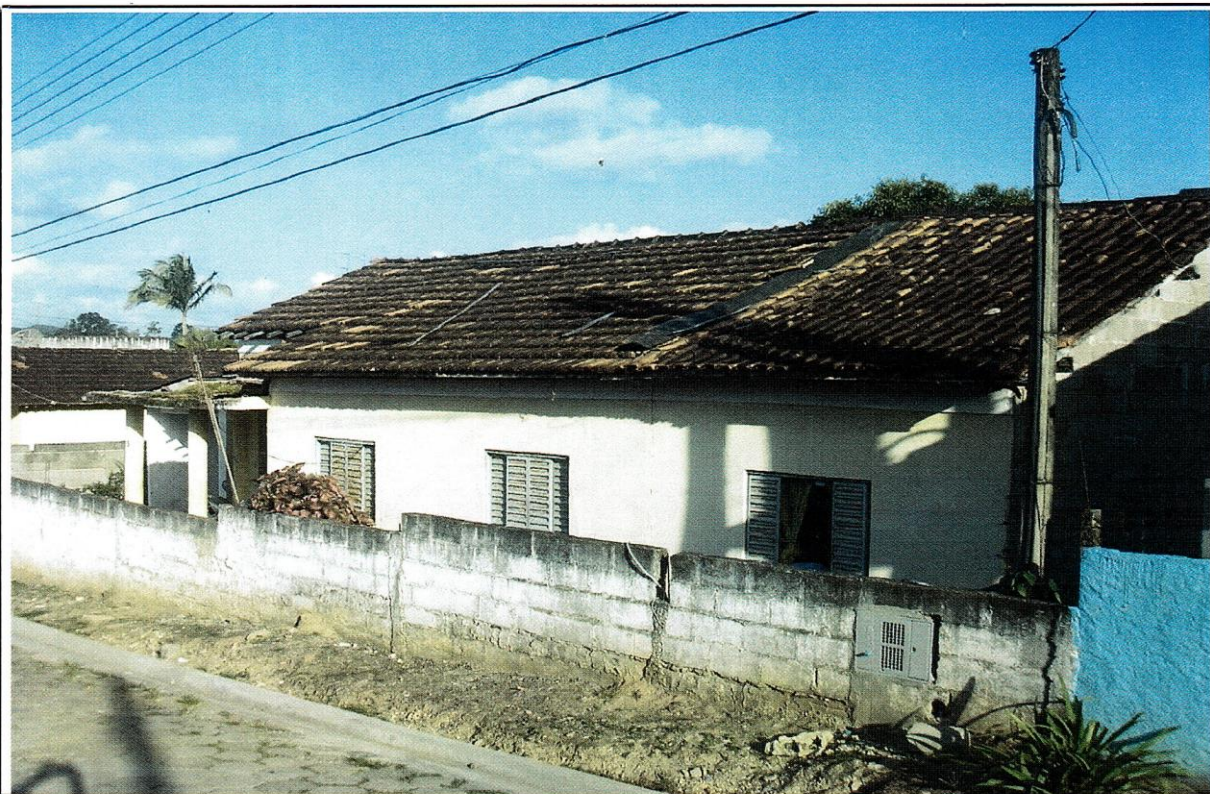
| FOTO 1 | Rua Pedro Cugler nº 51 e 55 - duas casas, cavalete múltiplo |

| LEGENDA: | Vistorias SS 1865 e 1866/15 |

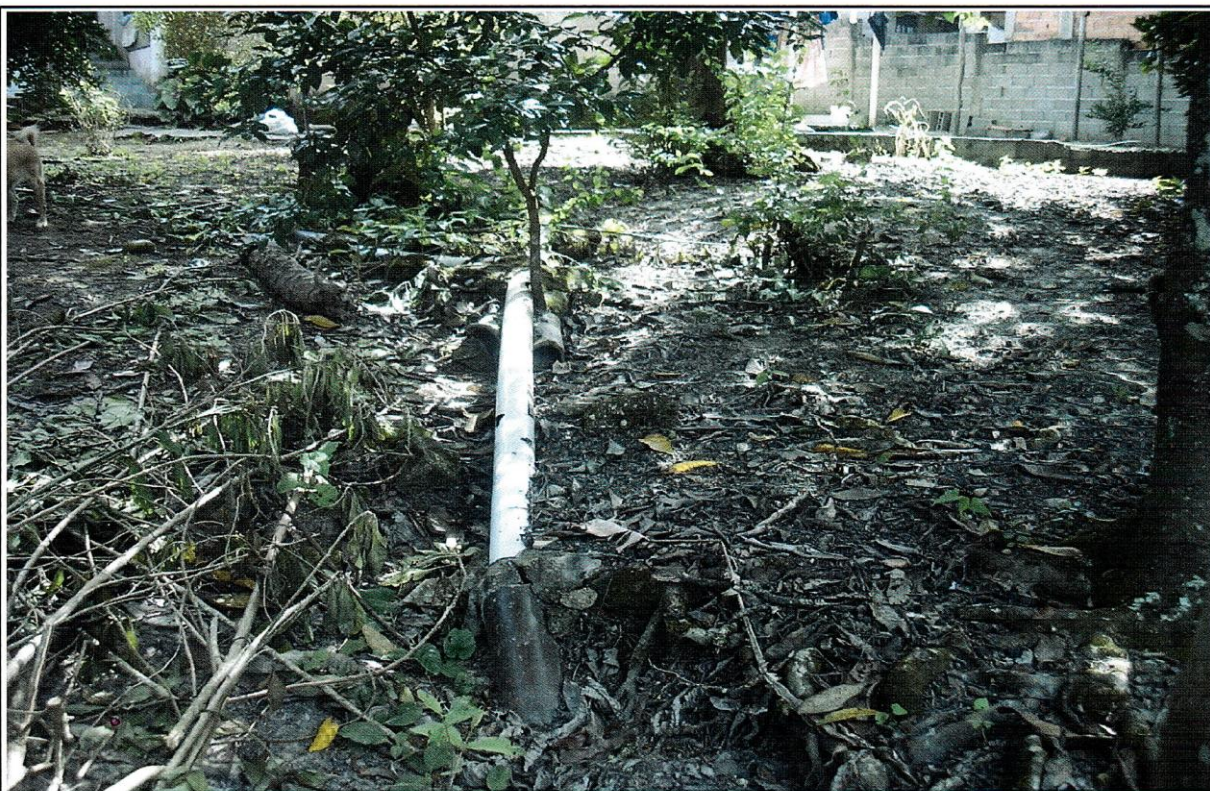
| FOTO 02 | Rua Pedro Cugler nº 51 e 55 - LIGAÇÕES TLO SOLEIRA NEGATIVA |

| LEGENDA: | Esgoto vai tubulão que passa sob a Rua Félix Cugler, altura do nº 91 |

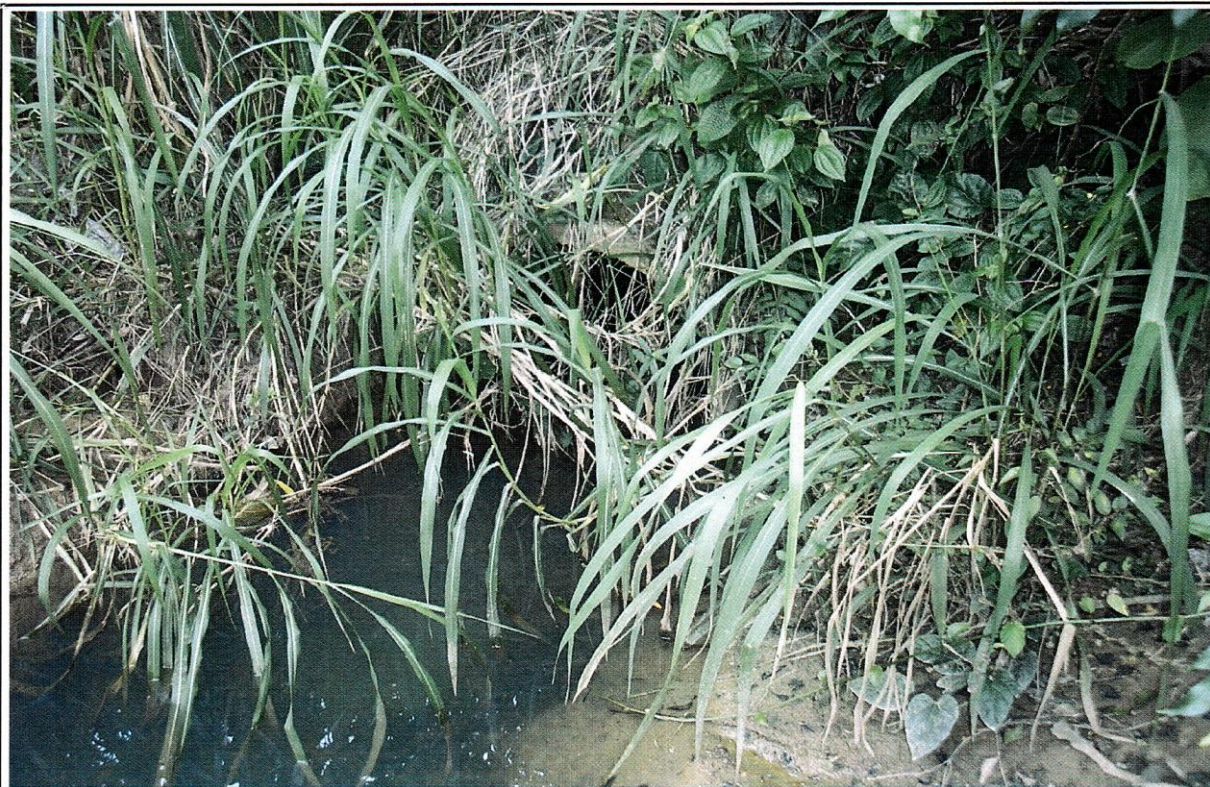
| FOTO 1 | Rua Félix Cugler, 91 - terreno baldio nos fundos do imóvel |

| LEGENDA: | O tubulão da prefeitura termina numa vala |

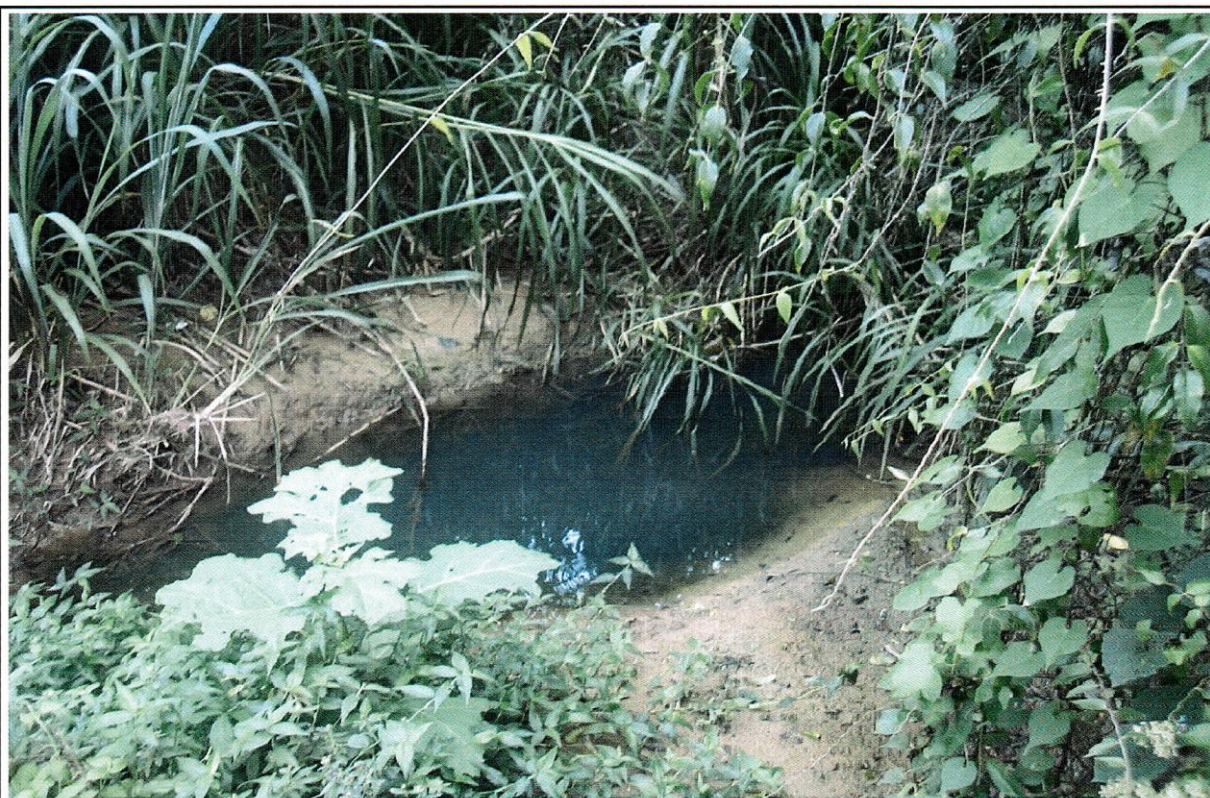
| FOTO 02 | Rua Félix Cugler, 91 - terreno baldio nos fundos do imóvel |

| LEGENDA: | A vala segue em direção ao Rio das Pedras |
